Аналіз наслідків підриву дамби Каховської ГЕС

на населені пункти
Херсонської та
Миколаївської областей

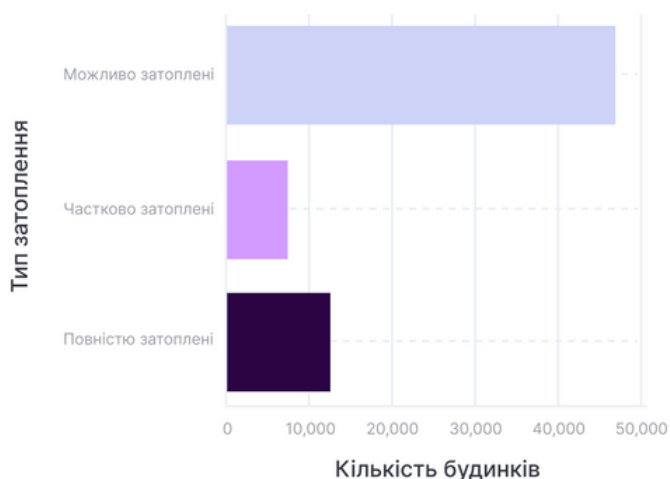
Як це виглядає в інфографіці?

Використовуючи дані про висоти будинків та розрахунки різниці висот, ми визначили ступінь затопленості кожного будинку і присвоїли йому відповідну категорію. Затоплені будинки були розділені на чотири категорії: повністю затоплені(затоплення від 3 метрів), частково затоплені(затоплення в межах 1-3 метрів), можливо затоплені(затоплення до 1 метра) та не затоплені. Така роздільна класифікація надала нам детальну інформацію про ступінь затоплення будівель та дозволила якісніше оцінити пошкодження в постраждалих населених пунктах.

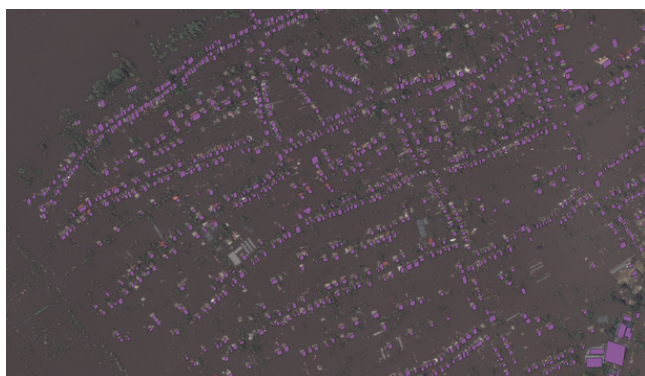
Зображення 1

Нижче представлені супутникові знімки Махар, що підтверджують масштаби затоплення та ілюструють розподіл затоплених ділянок у різних областях та районах (див. Зображення 1, Зображення 2, Зображення 3).

Ці графічні зображення допомагають нам краще зрозуміти наслідки затоплення, сприяють визначенню основних тенденцій та надають важливі вхідні дані для подальшого аналізу та прийняття рішень щодо відновлення та реабілітації постраждалих районів.
